# 강화유리 가드 및 핸드레일 구조시스템의 실물대 실험에 의한 성능평가

## Structural Performance Evaluation of Tempered Glass Guard and Handrail System Based on Full-Scale Test

### Abstract

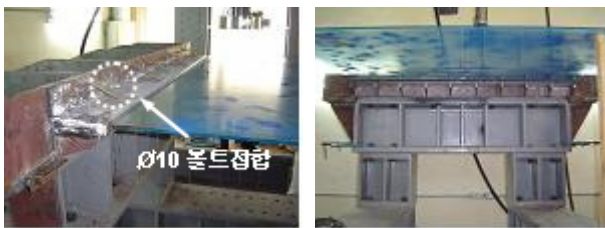
그림3. 석고충전된 시험체의 접합부 전경

(a) 시험체의 상부

(b) 시험체의 하부

시험체는 모두 8개로서, 취성거동에 영향을 미칠 수 있는 불확실한 요인이 제거되도록 (즉 size effects가 영향을 미치지 않게), 실제 시공된 상황과 동일한 접합상태가 모사되도록 실물대로 제작하였다(표 1 참조). 볼트접합시험체는 지정부에 5개의 볼트용 구멍을 뚫었으며(그림 1.(a), (c) 참조), 석고충진된 경우에는 지그(jig)를 제작하여 강화유리를 지그에 삽입한 후에 석고로서 충전하고 실링재로 마감하였다(그림 1.(b), 그림 2.(b) 참조). 단조가력실험에서의 시험체는 수평방향으로 설치하였다. 석고충진된 시험체는 접합부를 스티프너로 보강하였으며, 상부는 시험체 양생기간중에 강화유리와 충전재 사이가 벌어지는 것을 방지하기 위해 리브로 보강하였다. 또한 석고충진된 시험체는 반력대에 설치된 지그에 고정하기 위해 φ10 볼트구멍을 지그 양측면에 8개씩 뚫었다(그림 2.(b), 3 참조).

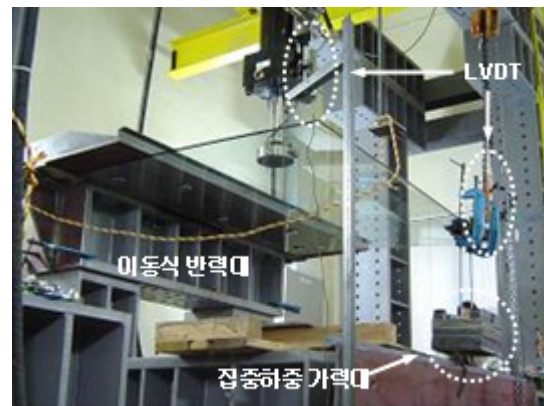
그림4. 단조가력실험 테스트 셋업 전경

(a) 등분포하중 실험

(b) 집중하중 실험

시험체의 반력은 반력골조로서 지지하였다. 단조가력실험에서는 하중재하를 위한 장치 및 이에 따른 변위를 고려하여 이동식 반력대를 2단으로 위치하고 수평방향으로 시험체를 설치하였다(그림 4 참조). 시험체가 설치된 지

시험체의 응답은 변위계(LVDT)를 사용하여 측정하였고, 자료취득은 UCAM 70A에 접속하여 모든 데이터를 기록하고 저장하였다. 단조가력실험의 경우에는 등분포하중과 집중하중으로 구분하여 변위계를 설치하였다. 등분포하중은 중앙과 양단부에 3개의 변위계를 설치하였고(그림 4.(a) 참조), 집중하중은 양단부에 2개의 변위계를 설치하였다(그림 4.(b) 참조). 반복재하실험의 경우는 그림 8에 나타난 것과 같이 전면에 2개, 후면에 1개를 설치하였다.

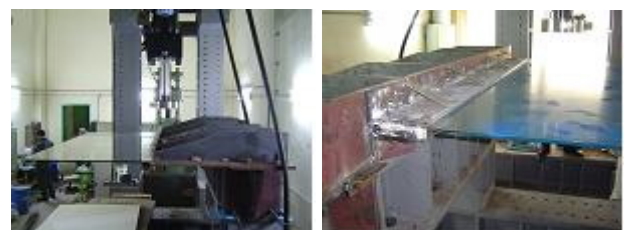
그림5. 시험체의 접합부 단부구속을 위한 스티프너 설치상황

(a) 볼트접합된 시험체

(b) 석고충전된 시험체

그는 면외방향의 변형을 방지하기 위해 그림 1과 5에 보여진 것과 같이 스티프너로서 보강하였다. 접합방식에 따라 제작된 각기 다른 형태의 3개의 지그를 계획된 시험체에 각각 설치하고, 지그와 반력대는 볼트접합하였다. 볼트접합 시험체는 그림 5.(a)에서 보듯이 강화유리와 볼트체결을 위해 상판이 돌출되어 있으며, 강화유리 핸드레일용 볼트를 사용하여 설치하였다. 핸드레일용 볼트접합시에는 상판과 강화유리 및 핸드레일용 볼트와 강화유리 사이에 각각 알루미늄재질의 스페이서와 플라스틱재질의 부싱을 사용하여 강화유리가 지그 및 볼트에 의해 파손되는 것을 방지하도록 하였다(그림 2.(a) 및 6 참조).

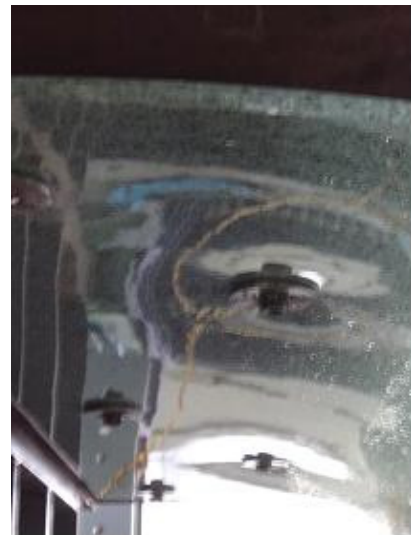
그림 12. 응력집중현상에 의한 볼트접합부 파괴

직사각형 및 평행사변형 강화유리가 각각 볼트접합된 REC-B-U 및 PA-B-U 시험체는 등분포하중에 대한 성능평가를 위한 것이다. 볼트접합된 시험체는 가력방식에 따라 유사한 거동을 보이는데, REC-B-U 및 PA-B-U 시험체는 볼트접합부의 전면에 위치한 볼트열에서 전파된 응력집중현상으로 인해 시험체가 급격히 취성파괴 되

는데, 이는 파괴후의 볼트접합부 주변의 균열패턴으로도 확인할 수 있다(그림 12 참조). 강화유리에 부착된 안전 필름은 강화유리 파괴시에 유리파편의 비산을 방지하는데 효과적이었다(그림 13, 14 참조).

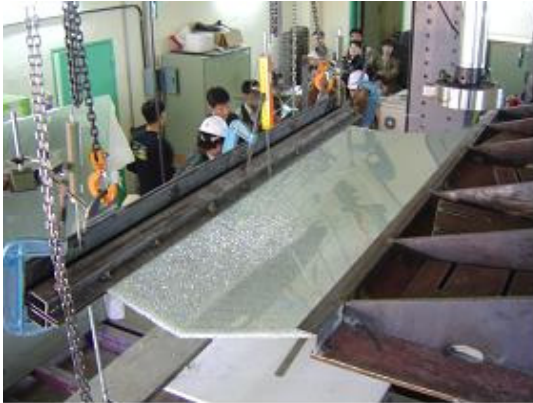
그림 13. REC-B-U 시험체의 파괴전경

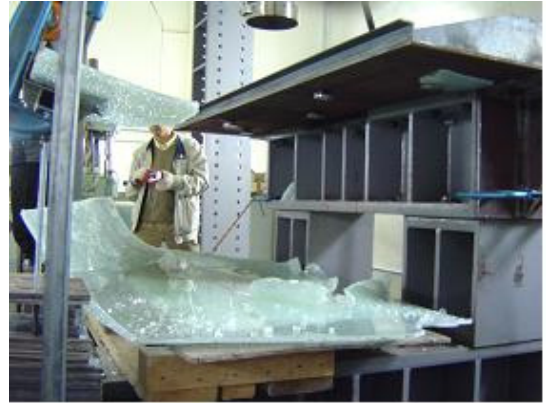
그림 15. REC-B-C 시험체의 파괴전경

직사각형 및 평행사변형 강화유리가 각각 볼트접합된 REC-B-C 및 PA-B-C 시험체는 외부하중에 가장 취약한 코너에 집중하중을 가하는 실험이다. 실험결과, 등분포하중의 경우와 마찬가지로 응력집중현상이 가력위치에서 가장 인접한 전면에 배치된 볼트열로 전파되어 볼트 접합부에서 시험체가 급격히 취성파괴 되었다. REC-B-C 시험체는 등분포하중실험과는 달리 접합부 부위가 완전히 분리되었으며(그림 15 참조), PA-B-C 시험체는 부착된 안전필름이 유리파편들이 비산되는 것을 막아주어 강화유리가 접합부에서 완전히 분리되는 것을 방지해 주었다(그림 16 참조).

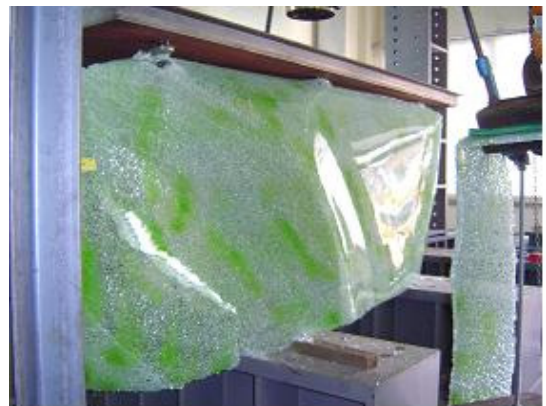
그림 16. PA-B-C 시험체의 파괴전경

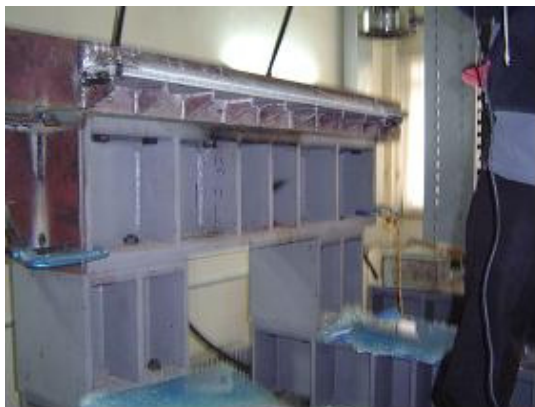
그림18. REC-P-C 시험체의 파괴전경

직사각형 강화유리가 석고충진된 REC-P-C 시험체는 가장 취약한 코너에 집중하중을 가력하는 실험이다. 시험체의 최종파괴모드는 접합부가 완전히 파괴되어 있음을 확인할 수 있다(그림 18 참조). 본 시험체는 실험 중에 구조물의 강화유리 코너부에 설치된 가력대에 상당한 중량이 가력되면서 강화유리 역시 일정량 이상의 변형을 일으키게 되므로 지그의 일부가 강화유리를 누르는 문제점을 노출하였다. 이러한 일련의 과정은 강화유리에 지그가 접합된 부위에서 응력집중현상을 유발시켜 시험체의 파괴로까지 진행되는 직접적인 원인이 된 것으로 보인다.

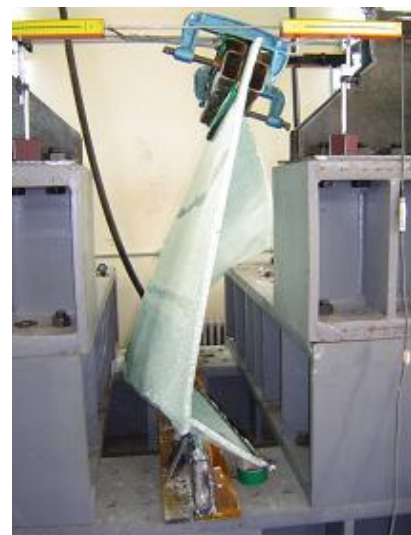
그림20. REC-P-CC 시험체의 파괴전경

REC-P-CC 시험체는 시험체의 가장자리 코너에 집중하중을 반복재하하는 실험이다. REC-P-CM 시험체와 마찬가지로 실링재를 제거한 후 진행하였다. 시험체는 61회 반복재하가 이루어지는 순간에 파괴되었다(그림 20 참조). 그러나 위에서 기술한 바와 같이, 실제 시공된 핸드레일에 실험상황과 동일한 60회 이상의 충격하중이 반복적이고 연속적으로 발생할 가능성은 극히 미미하므로, 시험체에 요구되는 충분한 성능수준을 만족시키고 있다고 할 수 있을 것이다.

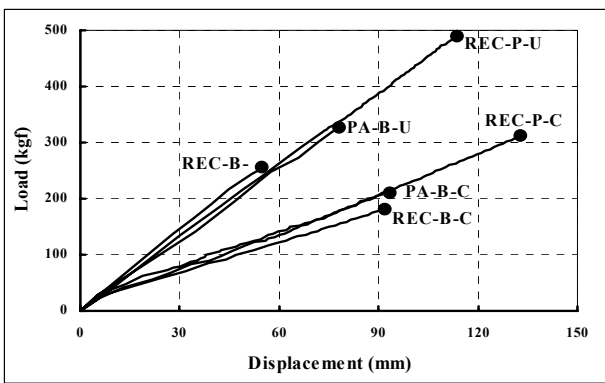
그림22. 단조가력 시험체의 하중-변위 관계곡선 (●: fracture point)

그림 22는 단조가력 시험체의 하중-변위관계곡선을 나타낸 것이다. 시험체의 전체적인 거동을 살펴볼 때, 전형적 탄성-취성거동(elastic-brittle behavior)을 보인다. 석고충전된 시험체가 (강화유리의 형상에 관계없이) 볼트접합된 시험체에 비해 월등한 성능을 보였다. 또한 앞에서 기술한 바와 같이, 등분포하중에 대한 시험체는 하중에 대해서 접합부의 전체폭이 저항하고 있기 때문에 볼트접합부의 전면에 위치한 볼트열에서의 응력집중현상으로 인한 취성파괴모드가 형성되는 집중하중에 대한 시험체에 비해 뛰어난 성능을 나타내고 있다.
