공학석사 학위논문

매장문화재 보존조치가
도심부 개발사업에 미치는 영향
- 2000년대 이후 서울 종로구 사례를 중심으로 -

서울대학교 대학원

건축학과

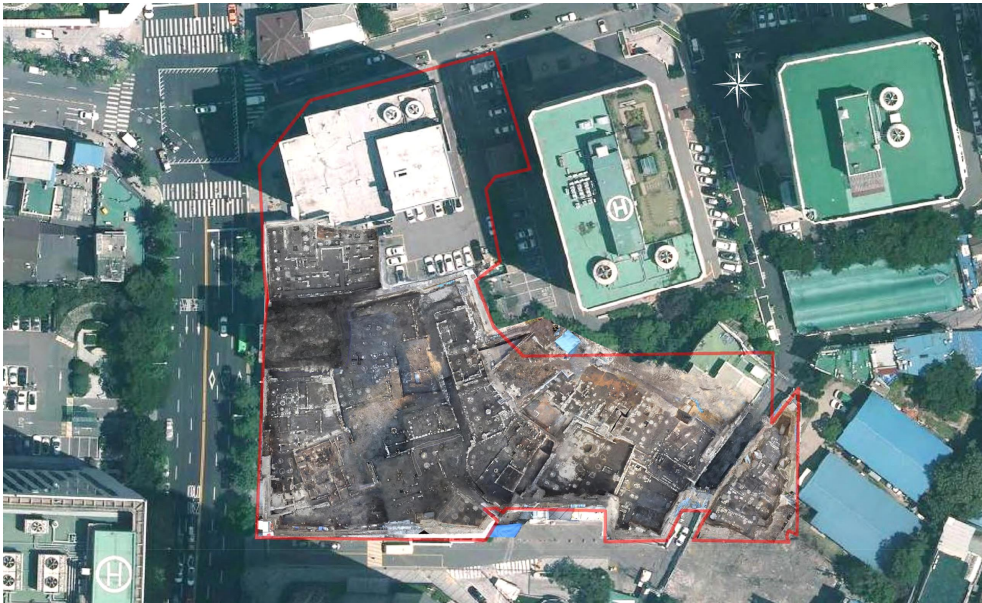
그림 2-6 IV 문화층 항공사진 (출처: 한울문화재연구원 2017c, 181)

다. 그런데 동년 1월 19일 현장을 방문한 서울시 측은 운중가(雲從街)에 접해있다는 점, 유구의 상태가 양호하다는 점을 들어 IV 문화층 전체에 대한 보존 필요성을 제기하였다.⁵⁰⁾ 이러한 배경에서 1월 23일 개최된 1차 문화재 심의는 현지 조사 후 결정해야 한다는 이유로 보류되었다. 동년 2월 27일 개최된 2차 문화재 심의에서 사업시행자는 재차 도로 유구의 재현 및 두 건물지에 대한 이전보존을, 서울시는 15-16세기 유구의 전면보존을 주장하였지만 두 의견 차이는 좁혀지지 않았고 심의는 또다시 보류되었다. 3월 20일 개최된 3차 문화재 심의에서 서울시는 전면보존 후 기부채납할 경우 인센티브 부여가 가능하고, 이에 대한 신속한 행정 절차를 보장할 것을 제안하였다. 심의는 결과적으로 발굴된 IV 문화층의 유구를 전면보존하되 보존 장소와 전시계획, 관리 및 보상방안 등을 사업시행자와 서울시가 마련할 것을 전제로 조건부 가결되었다(그림2-6; 서울시 2017, 14-27, 54-72; 문화재청 2015, 6563-6564, 6584-6586, 6628-6630).

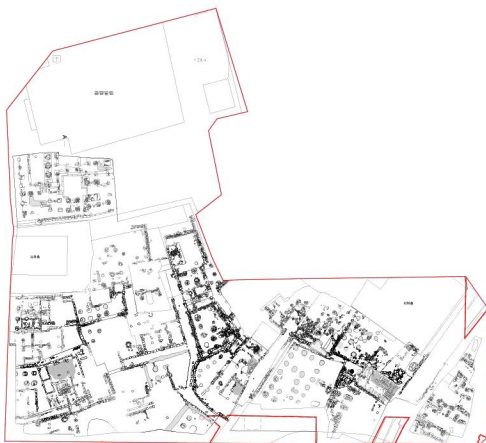
그림 3-4 IV 문화층(17~16세기) 유구 현황도
(출처: 한울문화재연구원 2017c, 179)

이 사업은 공평동 61번지 일원에 위치하던 철근 콘크리트조 14동, 목조건물 12동, 조적조 건물 3동 등 총 29개소 건물을 철거하고, 37개소의 필지를 합하여 면적 7,900.20㎡의 대지를 조성한 후 진행되었다. 이렇게 형성된 대규모 필지에 사업시행자는 대상지에 A동 지상 22층, B동 지상 26층, 지하 8층 규모의 대형 업무시설을 짓고자 하였다. 사업 시행을 위해 2014년 7월 28일부터 2015년 4월 3일까지 250일간 진행된 정밀발굴조사 결과 일제강점기부터 조선 전기까지 이르는 네 문화층에서 건물지 총 108개소와 도로, 900여 점의 유물이 조사되었다(그림 3-4; 서울시 2017, 14, 22-23; 한울문화재연구원 2017b, 31-35, 84-93; 2017d, 187-234).

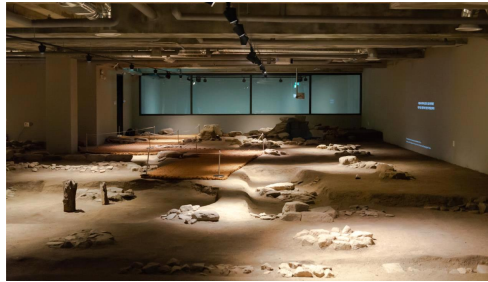
그림 3-11 <아트스페이스3> 유구 전시관 전경
(출처: <아트스페이스3> 홈페이지)

관을 지하 1층에 설계하여 제안하였고, 이 안이 가결되었다(그림 3-10, 3-11; 문화재청 2016, 7249-7250; 2017, 7925-7926).

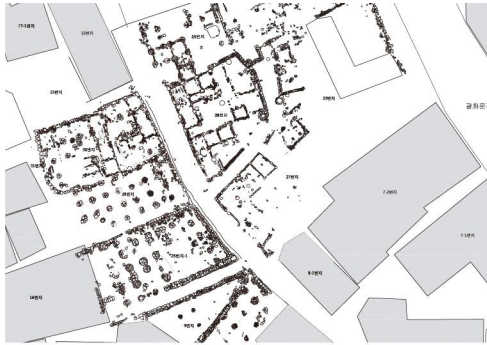
그림 3-25 VI 문화층(15세기) 발굴 현황
(출처: 한울문화재연구원 2013, 570)

10일까지 247일간 진행되었다. 발굴조사 결과, 일제강점기부터 15세기까지 다섯 문화층이 확인되었고, 백운동천 관련하여 호안석축이, 공조길 좌우로는 인근 관청에 근무하는 관리의 주거지로 추정되는 건물지가 조사되었다(그림 3-25). 유물로는 조선 중기 백자편 및 와편과 함께 사전총통, 신제총통, 세총통 등의 총통류가 다수 출토되었다(한울문화재연구원 2013b, 31-33, 569-666, 690-707).

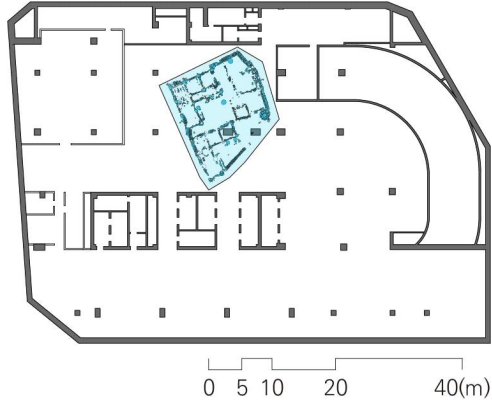
그림 3-26 <포시즌호텔> 지하 1층 평면도
(출처: 희림건축사사무소, 저자 편집)

2011년 6월 21일 열린 전문가 검토회의에서 위원회는 15세기 출토 유구가 당시의 건물배치, 도로, 배수 체계 등 도시조직을 잘 드러내고 있다고 판단하였고, 유구의 현황이 뚜렷하고 공조길을 중심으로 하는 도시 연계 유적의 성격을 파악할 수 있다는 점에서 26번지 건물지 유구와 백운동천 석축을 보존 대상으로 삼았다. 위원회는 역사자료로서의 높은 활용도와 향후에 이루어질 백운동천 복원을 고려하여 유구를 보존할 것을 지시하였고, 백운동천 석축은 복토하여 현지보존, 건물지는 원래 위치인 지하 1층 바닥에 유리각으로 보호되어 이전보존 되었다(그림 3-26; 한울문화재연구원 2013b, 813-833; 문화재청 2011, 5536-5538, 5573-5574, 5622-5624).

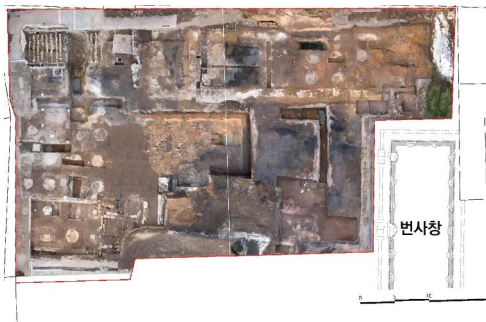
그림 3-29 조사지역 전체 항공사진
(출처: 한울문화재연구원 2017a, 119)

이에 따라 2014년 10월 10일부터 동년 11월 3일까지 25일간 시굴조사가 진행되었으며, 정밀발굴조사의 필요성이 제기되었다. 2014년 12월 9일부터 2015년 3월 25일까지 107일간 진행된 발굴조사 결과, 기기국 관련 시기 및 일제강점기, 조선 후기, 두 시기의 문화층에서 건물지 8개소와 배수로, 석축 등이 조사되었다. 특히 '1번 건물지'는 번사창과 건물 내부 폭, 강희다짐 기초 구조 등이 같은 것으로 확인되었다(그림 3-29: 한울문화재연구원 2017a, 17-18, 115-126).

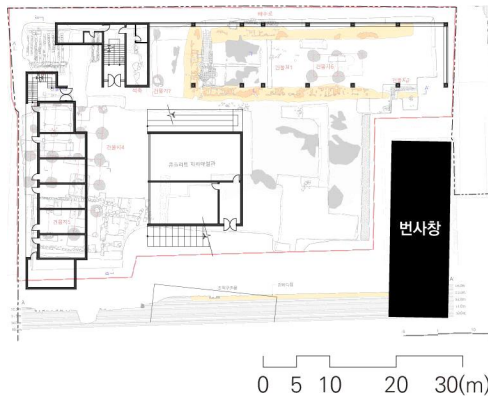
그림 3-30 조사지역 전체 배치도
(출처: 한울문화재연구원 2017a, 117;
〈한국금융연수원 합숙소〉 심의자료)

2015년 1월 15일 열린 전문가 검토회의에서는 해당 유구가 기기국 기록에 대한 입증 자료로서 역사적·학술적 가치가 높다는 점에 근거하여 보존조치 필요성을 제기하였다. 동년 2월 27일 열린 문화재 심의에서 사업시행자는 모든 유구를 복토 현지보존하고 매트기초의 건물을 지상에 조성하는 방안을 제시하였으나, 해당 유적이 서울시 유형문화재이므로 서울시 문화재위원회 심의가 필요하다는 이유로 보류되었다. 이후 동년 3월 26일 열린 서울시 문화재 심의에서는 신축 건축물을 필로티 구조로 조성하여 건축면적선 내부에 1번 건물지를 노출 현지보존할 것, 나머지 유구를 복토 현지보존할 것, 그리고 지붕을 맞배지붕으로 하여 번사창과 어울리는 외관을 조성할 것이 지시되었다. 동년 4월 17일 열린 재심의에서 사업시행자는 이와 같은 서울시의 심의 내용을 반영하여 조치하겠다고 하였고, 가결되었다(그림 3-30; 문화재청 2015, 6587-6588, 6683-6684).

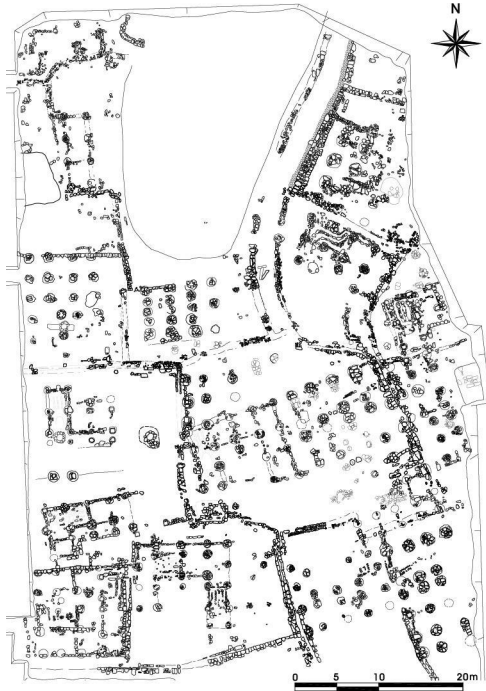
그림 3-33 VI 층(15세기) 유구 현황도
(출처: 한울문화재연구원 2011, 154)

조사 결과, 일제강점기부터 조선 전기에 해당하는 15세기까지 총 6개의 문화층이 확인되었다. 18~19세기에 해당하는 III 문화층에서 건물지 3개소와 도로가, 17~18세기에 해당하는 IV문화층에서 건물지 14개소가, 16세기의 V 문화층에서 건물지 11개소가 확인되었고, 가장 유구의 상태가 양호했던 15세기의 VI 문화층에서는 건물지 21개소가 확인되었다. 유물은 자기 820점, 기와 113점을 비롯하여 도기, 금속, 옥석유리 등 총 1,089점이 출토되었다(그림 3-33; 한울문화재연구원 2011, 87-196, 199-200).

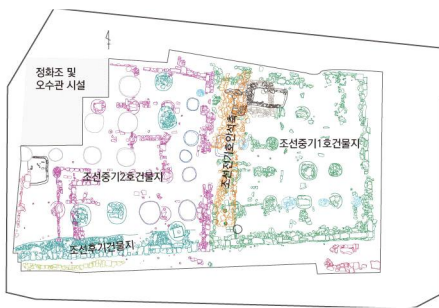
그림 3-42 조사지역 전체 유구 배치도
(출처: 서울문화유산연구원 2013, p.33)

생활시설을 짓고자 하였다. 이곳은 시굴조사 대상 지역으로 지정되어 있었고, 사업시행자는 2011년 7월 11일부터 14일까지 시굴조사를 진행하였다. 이후 정밀발굴조사의 필요성이 제기되어 2011년 8월 22일부터 11월 3일, 그리고 2011년 11월 4일부터 12월 13일까지 두 차례에 걸쳐 정밀발굴조사가 진행되었다. 조사 결과 일제강점기부터 조선 전기까지 이르는 네 문화층이 조사되었고, 조선시대의 건물지, 초석, 적심, 호안석축 등과 일제강점기의 기초시설이 양호한 상태로 출토되었다(그림 3-42; 서울문화유산연구원 2013, 9-10, 32-41, 56-59, 69-92).

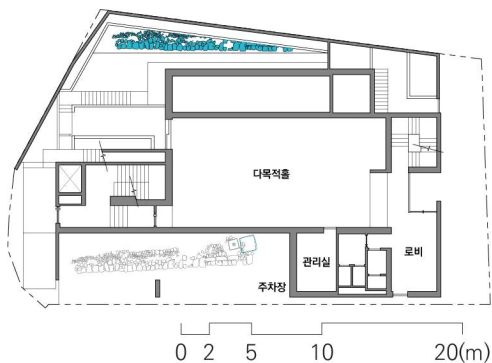
그림 3-43 <아름지기> 1층 평면도
(출처: <http://www.aurum.re.kr/>, 저자편집)

두 차례의 전문가 검토회의를 거치며, 조사지역이 창의궁 영역으로 추정되지만, 건물지 상부가 교란 및 훼손되어 정확한 구조와 성격이 파악되지 않는다는 의견이 있었다. 따라서 건물지 및 담장 시설이 양호하게 남아 있는 유구를 중심으로 보존 조치를 이행하되, 유구의 성격, 상태, 활용 가치, 그리고 경복궁과의 연계 등을 고려했을 때 복토 현지보존보다는 이전보존하여 교육자료로 활용할 것이 제시되었다. 사업시행자는 담장지 유구에 대해 건물 뒤편 조경지에 이전보존하고, 원위치에는 바닥 표식을 남기는 방안을 제시하여 원안 가결되었다(그림 3-43; 문화재청 2009, 5808-5810).

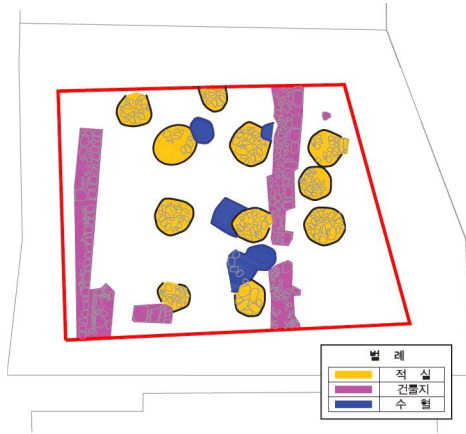
그림 3-62 발굴조사 현황도
(출처: 겨레문화유산연구원 2015, 22)

조사 결과 석렬과 배수로, 담장지와 적심 등의 유구가 확인되었고(그림 3-62), 조선시대에 사용된 것으로 추정되는 도·자기류와 기와편 유물들이 출토되었다. 출토된 유구들은 대형 적심 8개가 모여 건물지를 구성한다는 점, 기단부와 담장지가 정연하다는 점에서 창의궁 관련 관아건물이나 국가 시설로 추정되었다. 2013년 5

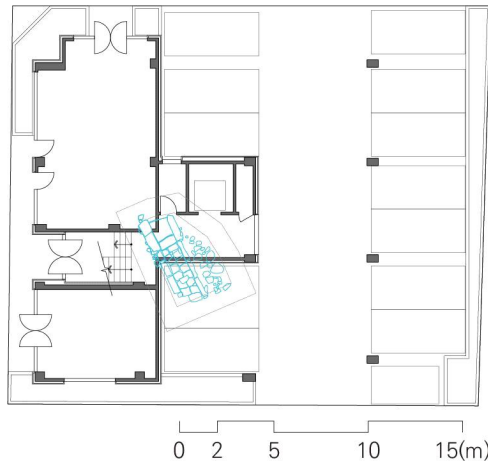
그림 3-67 <신문로하우스> 지상 1층 평면도
(출처: 한울문화재연구원 2018, 102, 저자편집)

동년 2월 5일에 개최된 전문가 검토회의에서는 확인된 배수로에 대한 현지보존의 필요성을 제기하였다(한울문화재연구원 2018, 12, 49-63, 67-73, 76-78). 동년 2월 19일 개최된 문화재 심의에서 사업시행자는 배수로 외곽으로부터 1m를 이격하여 보호벽을 설치하고, 상부에 모래를 1m 이상 덮는 방안을 제안하였고, 가결되었다(그림 3-67; 문화재청 2016, 6789-6791).

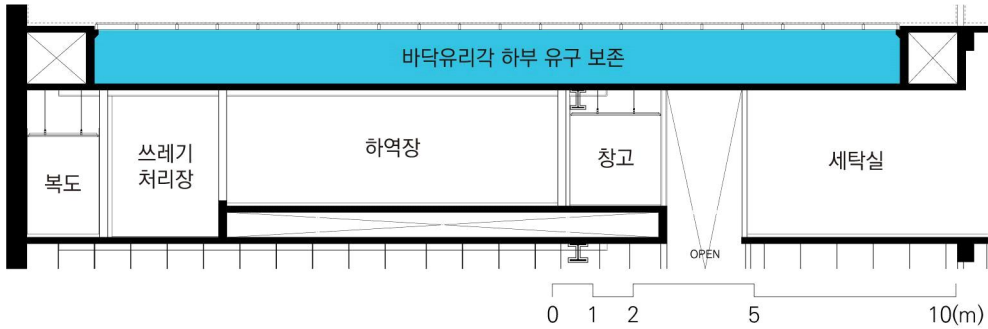
그림 4-2 <포시즌스호텔> 바닥 유리각 방식 단면도 (출처: 희림건축사사무소, 저자편집)

보존이 결정되었다. 이 과정에서 지하 1층 슬래브를 하강하여 유구를 놓고 바닥 유리각으로 보호하면서 지하 2층의 층고가 1,500mm 낮아졌다(그림 4-2).

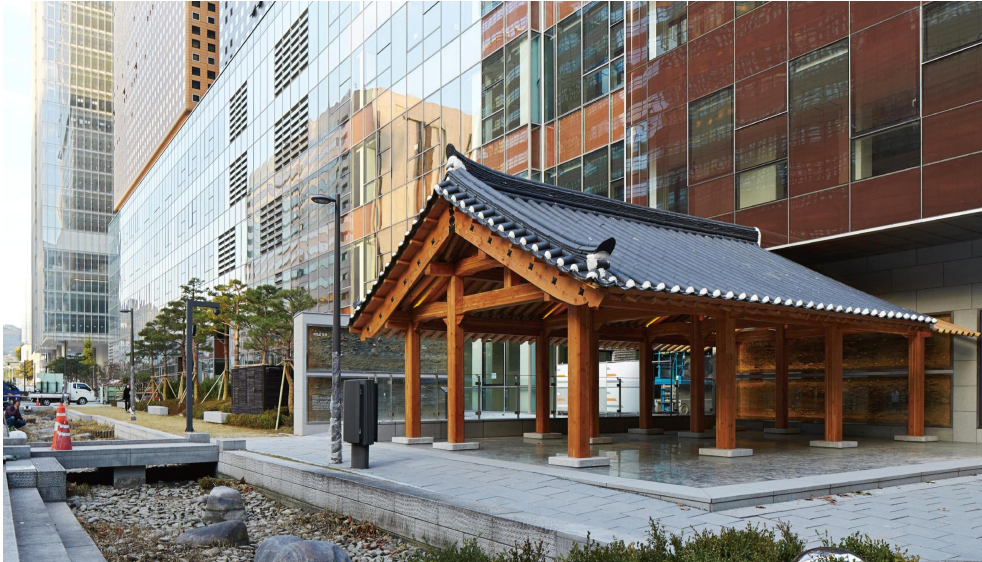
그림 4-9 <광화문D타워> 외부 전시 보호각 전경 (출처: 대림산업, 62)

외부전시유형은 건축물 외부에 보존공간을 마련하는 유형이므로, 비바람이나 사람의 접촉으로부터 유구의 훼손을 방지하기 위한 보호각 설치가 필요하다. 이때 보호각은 단순히 기능적으로만 조성될 수도 있지만, 공개공지의 디자인 요소로 활용될 수도 있다. 보호각이 디자인되는 경우 건축물의 입면과 공개공지의 모습을 변화시키는 방향으로 건축계획에 영향을 미친다.

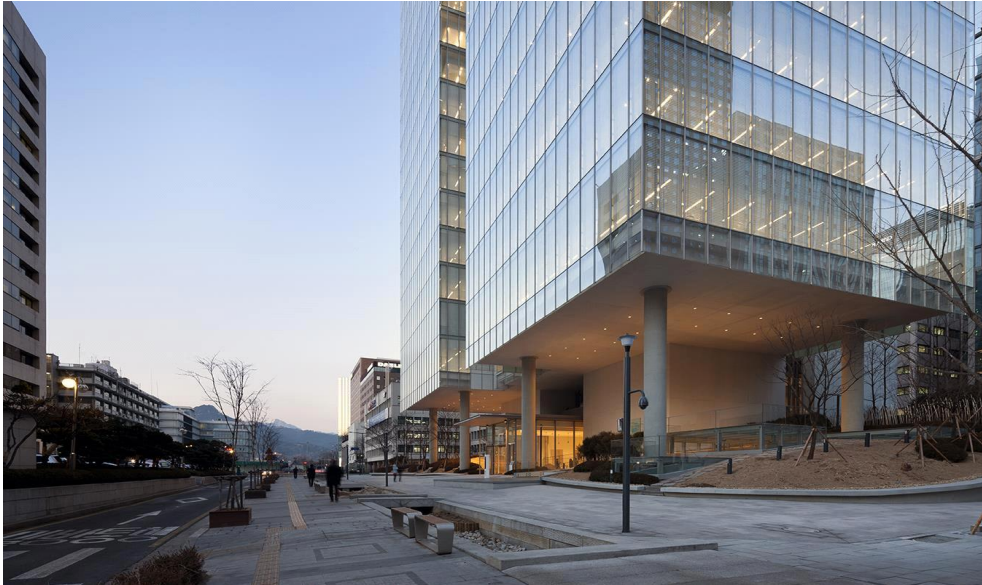
그림 4-10 <KT EAST> 외부 전시 보호각 전경 (출처: 삼우건축사사무소 홈페이지)

<KT EAST>(그림 4-10)는 <광화문D타워>의 북측에 연접하여 위치하고 있으며, <광화문D타워>의 사례와 같이 청진구역 도시정비사업으로 조성된 사례이다. <KT EAST>의 최종 설계변경 과정에서 사업시행자는 유동 인구가 많은 지역 특성을 고려하여 외부 공개공지를 적극적으로 제공하여 보행자들을 위한 휴게 공간을 제공하고, 도심 분위기에 변화를 주고자 하였다. 이러한 외부 공개공지 계획에는 구체적인 조경계획과 함께 매장문화재 전시공간 역시 반영되었다(그림 4-11). 그 결과 코어를 제외한 모든 매스가 들어 올려져 필로티 공간이 형성되었고, 저층부 면적이 축소되면서 저층부가 공공화되었다.⁸⁹⁾ 이 과정에서 건축물의 높이가 100m에서 110m로 변경되었고, 용적률은 당시 정비계획변경고시에 따른 용적률 993% 중 992.79%를 확보하였다(GS건설 2015, 90).

205일이 소요되었다. 세 차례나 문화재 심의가 진행되었던 것은 이미 도시정비사업이 상당히 진행된 상황에서 이전보존을 지시해야 했던 한계 때문으로 보인다. 유구를 불가피하게 이동해야 하는 상황에서 시민들의 접근성, 중학천과의 연계 고려 등 고민해야 할 부분이 많았던 것이다. 하지만 최종 건축계획에서 저층부가 들어 올려지고 필로티가 형성되면서 매장문화재가 원위치 이전보존 될 수 있었다. 사업 시행자는 2011년 11월 25일 개최된 문화재 변경 심의에서 유구를 수직으로만 이동하여 지상 1층 공개공지에 배치한 건축계획안을 제안하였고, 가결되었다.

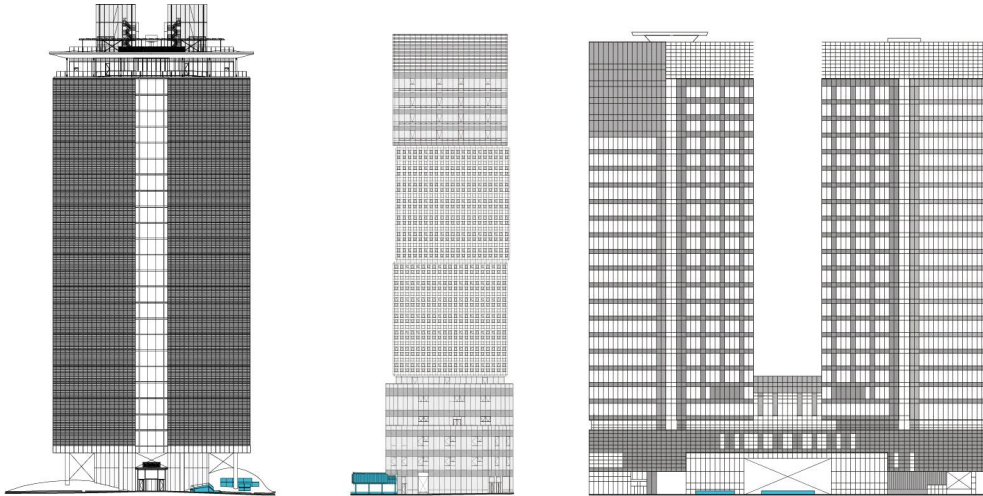
그림 4-13 <KT EAST>, <광화문D타워>, <그랑서울>의 입면상 유구 보존 위치
(출처: 왼쪽부터 GS건설 2015, 386; 대림산업 2015, 35; 부록 13, 저자편집)

양도성 중심지의 중요 유구로 판단하였다. 이에 시민들이 쉽게 접근할 수 있도록 노출하여 전시하되, 가능한 제 위치에 보존할 것을 지시하였다. 5-19, 5-11, 5-46, 시전행랑 건물지 총 4구가 보존조치 되었으며, 건물이 들어서고 남은 공개공지와 건축선 내부를 관통하는 아트리움 등에 분배되어 보존되었다.

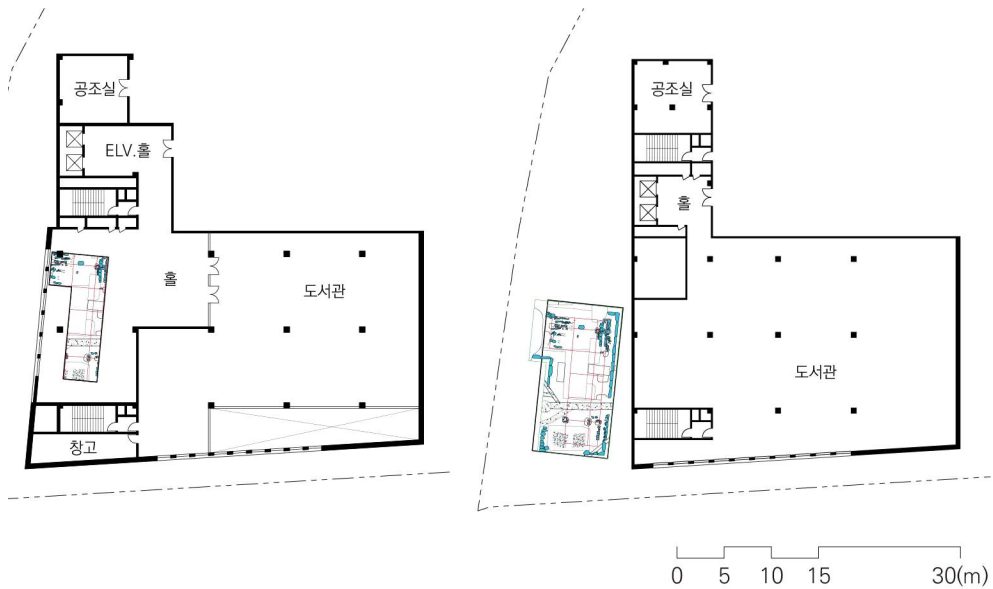
그림 4-14 <헌법재판소 별관> 설계변경 전(좌)과 후(우) 지하 1층 평면도
(출처: <헌법재판소 별관> 심의자료)

대한 이전보존을 호소하였으나, 부결되었다. 동년 7월 15일 개최된 재심의에서 사업시행자는 옥상정원 보존, 진입광장 보존, 1층 로비 보존의 세 안을 제시하였으나 전문가 검토가 필요하다는 이유로 보류되었다. 3차로 열린 동년 8월 17일의 문화재 심의에서 사업시행자는 유구가 발굴된 수평적 원위치에 이전보존하는 내부 전시유형의 1안과 접근성과 공공성을 고려해 건물 외부에 이전보존하고 지하 1층 평면을 축소하는 외부전시유형의 2안을 제안하였다(그림 4-14).

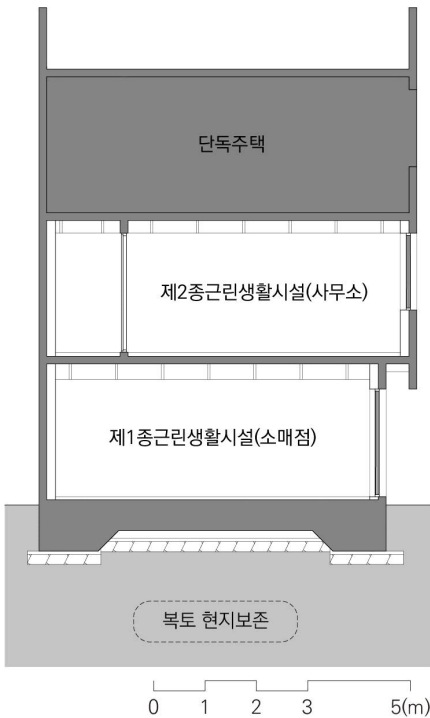
그림 4-21 <누하동 174> 단면도
(출처: 조영건축사사무소, 저자 편집)

〈누하동 174〉의 설계를 담당했던 건축사사무소는 당시 통의동과 누하동, 즉 C 구역에서 시행되는 개발사업을 진행한 경험이 있었고, 매장문화재 관련 조사와 보존조치에 대한 이해도가 높았다. 건축사사무소는 복토 현지보존의 가능성을 고려하여 기획설계 과정에서 지하층을 계획하지 않았고, 따라서 보존조치가 결정되었을 때 지하층 개발 제한으로 인한 설계변경이 발생하지 않을 수 있었다. 하지만 발굴과정에서 굴착한 땅을 현지보존이 완료된 후 흙으로 다시 덮는 과정에서 땅의 경도가 불균형해졌다. 설계를 진행하는 건축사사무소는 부동침하의 위험성을 인지하였다. 이에 따라 기초부를 불합리하게 두껍게 형성하였다(그림 4-21).⁹¹⁾

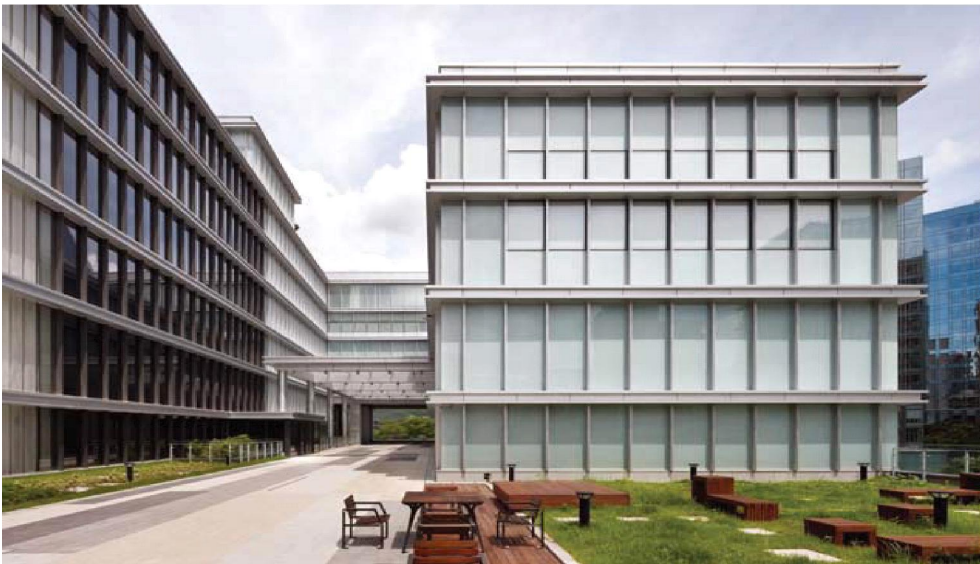
그림 4-22 〈대한민국역사박물관〉 지상 3층 전경 (출처: 김진구 2012, 109)

매장문화재가 복토되는 경우, 유구가 드러나서 전시되는 것이 아니기 때문에 전시유형에 비해 상대적으로 보존조치가 건축계획에 미치는 영향이 적다. 하지만 문화재가 땅 밑에 묻혀있다는 사실만으로도 건축계획에 간접적으로 영향을 미치기도 한다. 내부복토유형인 〈대한민국역사박물관〉(그림 4-22)은 제도가 마련되기 전 시기에 조성되었음에도 불구하고 매장문화재를 계획단계부터 고려하여 지하층을 계획하지 않았다(위의 인용).

려하여 길을 내고 매스를 분할하였다(그림 4-22, 4-23). <대한민국역사박물관>의 보존조치는 결과적으로 평면과 입면계획에 영향을 주게 되었다.

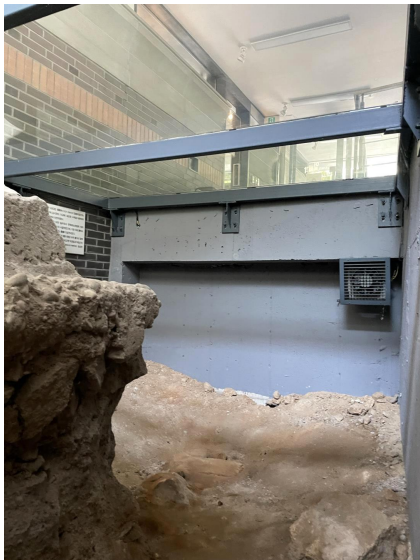
그림 4-29 <일조각> 바닥 유리각 하부 유구와 온습도 조절 장치의 모습

그뿐만 아니라 유적의 온·습도 유지를 위한 공조 장치 및 기타 관리에 필요한 공간이 추가로 필요하여 면적의 영향을 받는 경우도 관찰된다. 서울 종로구의 매장문화재 보존이 이루어지는 유구는 대부분 흡과 돌로 이루어져 있기 때문에, 보호 및 관리시설이 없이는 풍화·훼손에 그대로 노출된다. 보호각을 씌우더라도 습도조절이 이루어지지 않으면 곰팡이, 이끼가 발생하거나 습도의 차이로 인한 유구 표면의 염기 석출 등이 유구를 훼손할 수 있다(서정호 2021, 395). <일조각>은 B 구역인 신문로2가에 위치하며, 서울 종로구에서 세 사례밖에 없는 노출 현지보존 사례이다. 내부 전시유형 중 바닥 유리각 조성방식을 통해 지

상 1층 로비에 유구를 전시·보호하고 있다. 유리 바닥 위는 로비로 사용되면서 지상 1층의 면적변화는 없었다. 하지만 유구의 보존을 위해 지하 1층에 온습도를 유지하는 공조 시설을 설치하였고, 25.99㎡의 면적변화가 발생하였다(그림 4-29).

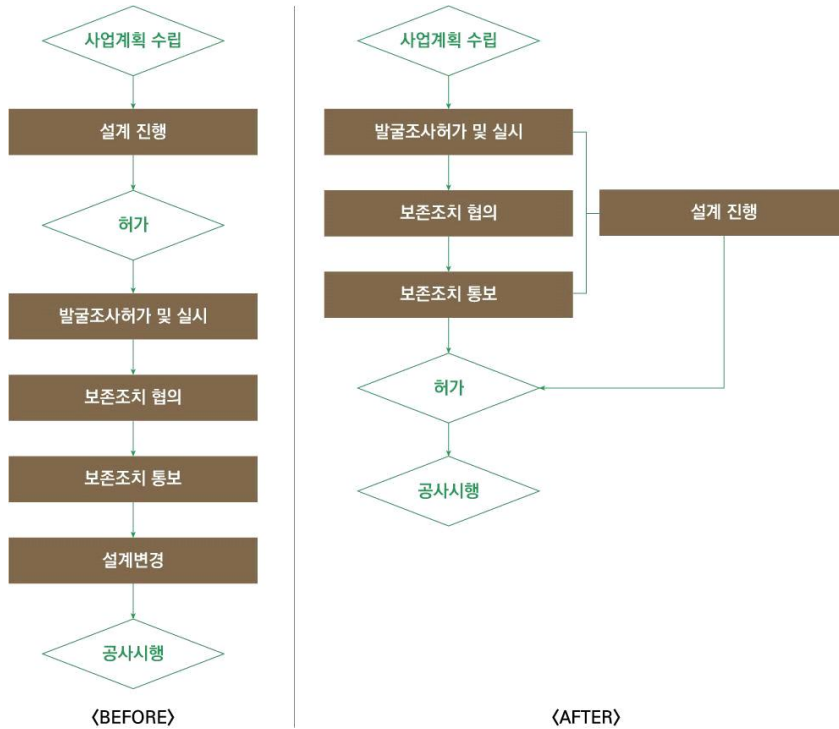
그림 4-30 발굴조사 및 허가 절차의 수정 제안
(출처: 문화재청 2023, 4, 저자편집)

보존조치의 내용을 건축계획 단계에서 미리 반영하여 설계변경으로 인한 기간 변화를 최소화하기 위해 착공 전으로 설정된 발굴 조사와 문화재 심의의 시기를 허가 전으로 옮길 필요가 있다. 이 내용을 현행 매장문화재 조사와 공사 시행의 절차에 반영하면 다음과 같다(그림 4-30). 기존의 방식은 발굴 조사 및 보존조치 협의가 허가 이후 착공 전에 이루어지게 되어 있다. 허가 단계에서 사업시행자는 이미 계획설계를 진행한 상태이므로, 보존조치가 통보되고 나면 보존공간을 반영하기 위해 설계변경이 매우 높은 확률로 발생한다. 따라서 설계 기간이 늘어나고, 재 심의를 진행하는 과정에서 추가로 사업 기간이 지연된다. 하지만 변경된 절차의 다이어그램에서는 건축계획이 매장문화재의 발굴 조사와 보존조치와 함께 진행된다. 이에 따라 매장문화재 정보 없이 진행하는 계획설계 기간과 보존조치가 통보된 이후 설계변경을 진행하는 과정을 줄일 수 있다.

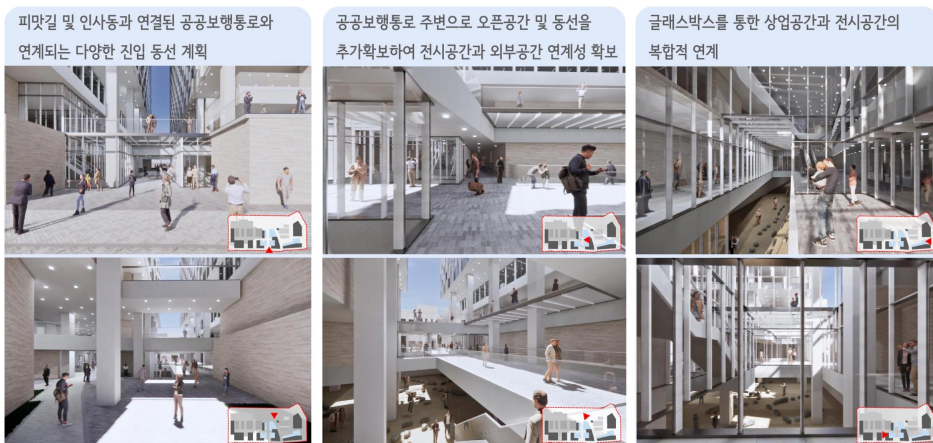
그림 4-31 공평15·16지구 건축계획 예시(안) (출처: 종로구청, 「공평구역 제15·16지구 도시정비형 재개발 정비구역 및 정비계획 결정(변경)(안): 의회 의견청취」, 2021년 5월 13일)

의 경우 기부채납을 염두에 두어 유적전시관에 해당하는 공간을 건축계획에 미리 반영하고 있다(그림 4-31). 이 경우 매장문화재는 더 이상 잠복하는 위험 요소가 아닌 건축물의 역사성 확보 수단으로 작용한다. 보존의 입장에서도 활용의 가치를 획득할 수 있으며, 전면보존을 통해 시민들이 향유하는 도시의 박물관 역할을 할 수 있다. 따라서 도시정비사업에서도 계획수립 단계에서 매장문화재가 고려되어야 한다. 이를 통해 발굴조사로 인한 기간 지연과 금융비용 발생을 방지할 수 있다. 또한 계획단계에서 구역 전체에 대해 고려되었어야 할 내용과 수립된 도시계획의 내용을 반영하기 위해 발생하는 비효율적인 재심의 비율을 낮출 수 있다.
